# De gulbrune kirker

## Om brugen af Helsingborg-sandsten i Nordsjællands romanske kirkebyggeri

Af EBBE NYBORG

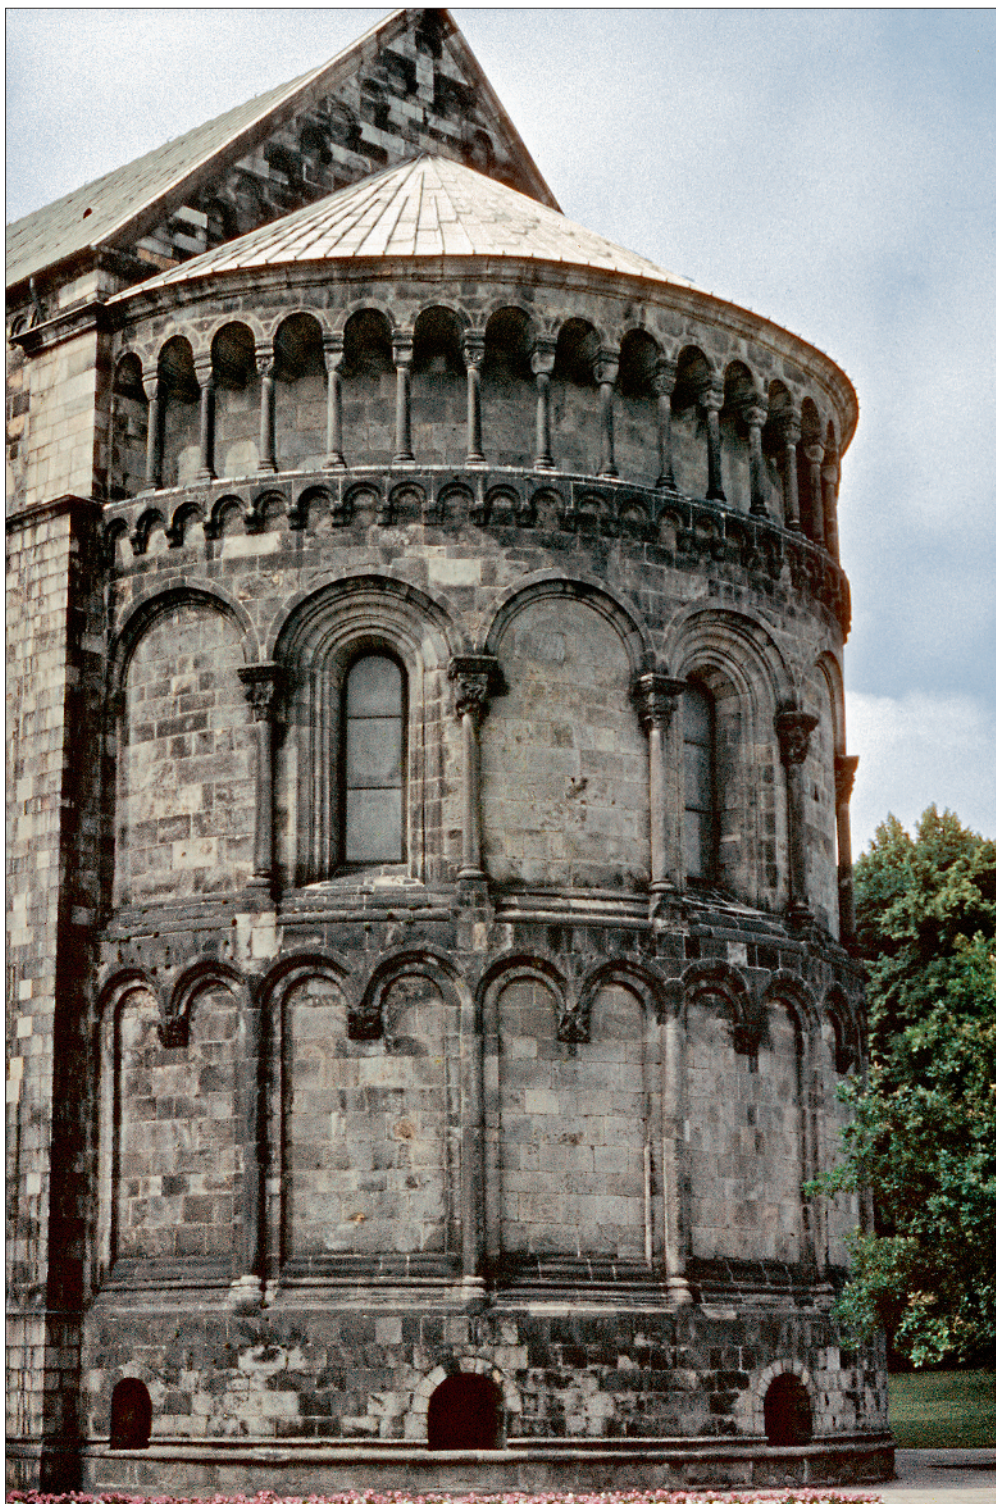
Fig. 1. Lund Domkirkes apsis (korrunding), opført af Höör-sandsten i begyndelsen af 1100-tallet. Hovedarkitektens navn var øjensynligt Donatus. Mens Roskilde Domkirke blev kongernes gravkirke, havde Lunds Domkirke i middelalderen status af kroningskirke (foto forfatteren).

*Apse of Lund Cathedral, Scania, built of sandstone from a quarry at Höör in the central part of the province (author's photo).*

I hvert fald er domkirken i Lund (fig. 1), som den tog form i løbet af 1100-tallet, så langt den fornemste og rigeste romanske kirke i Norden, opført af en fin grålig sandsten. Bygningens arkitektur er hovedsagelig italiensk og rhinlandsk inspireret, med en overflod af søjlebaldakiner, blændingsgallerier og billedskulptur af – i sidste ende – antik inspiration. Men der findes i domkirken også træk, der peger imod en

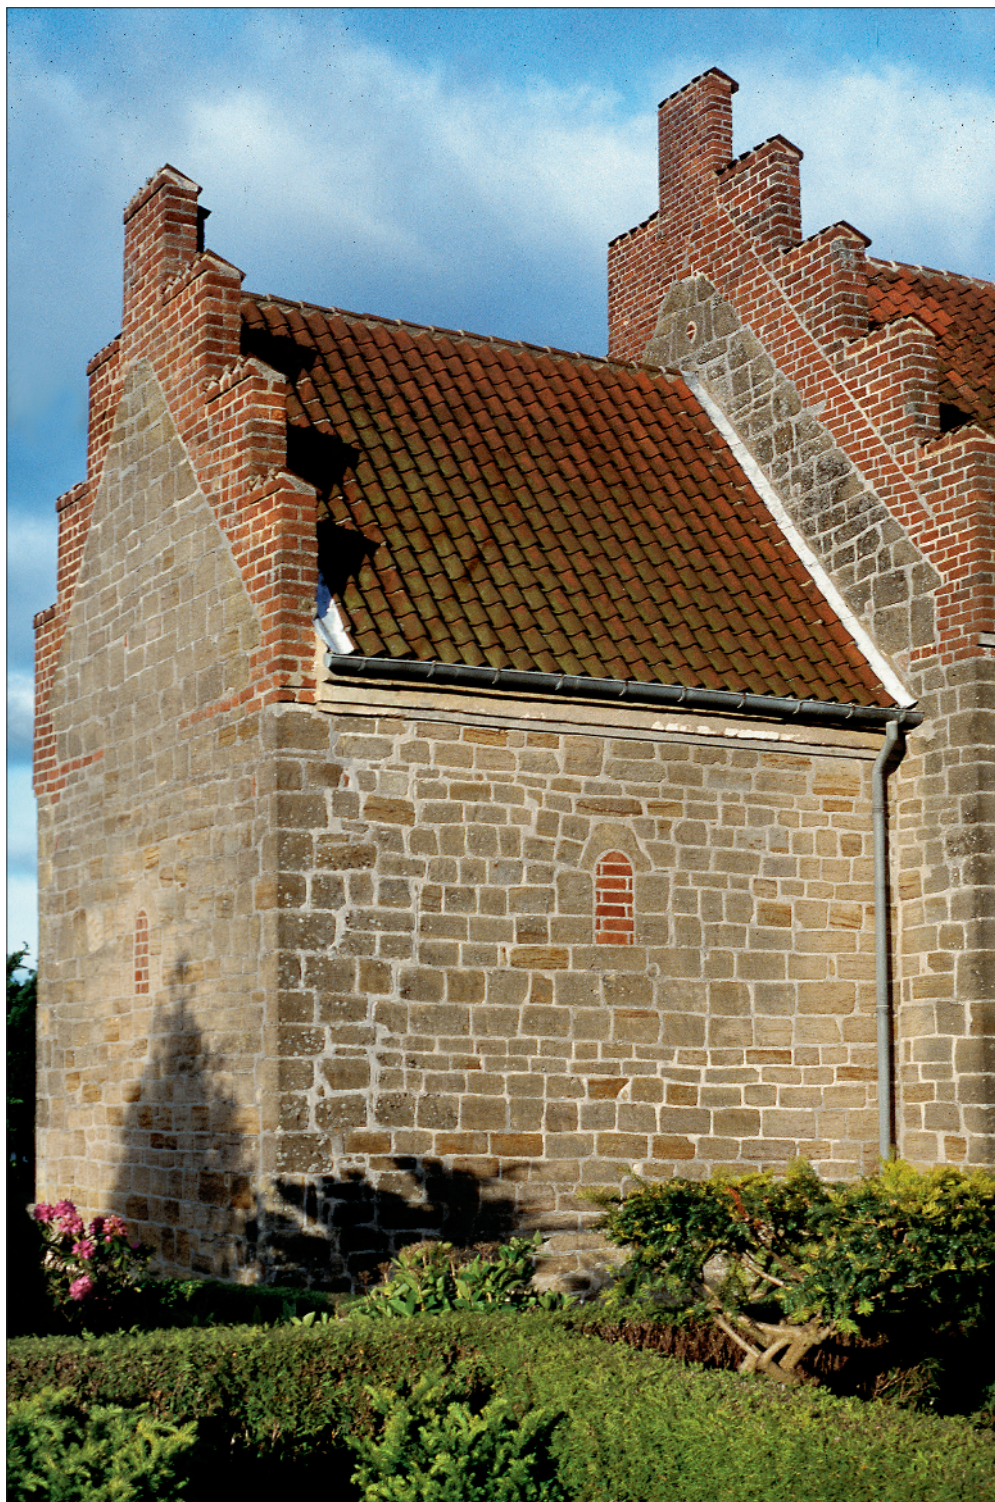
Fig. 2. Valby Kirkes kor set fra nordøst en tidlig sommermorgen. Bemærk, foruden de to originale vinduer, øverst i skibets gavl et fint lille rundvindue, som har givet lys ind til loftsrummet. Lige under nordvinduet findes der et såkaldt stenhuggermærke ↑ (5 cm højt), der kan have haft at gøre med aflønningen af stenhuggerne (foto forfatteren).

*Valby Church, northern Zealand, chancel with single-splayed windows and mason's mark (author's photo).*

4. På stenene er iagttaget ikke mindre end 32 forskellige stenhuggermærker i stil med Valby Kirkes (jfr. fig. 2). *Hälsingborgs Historia* II:2, fig. 178. Ingen af mærkerne svarer dog helt til Valbys.

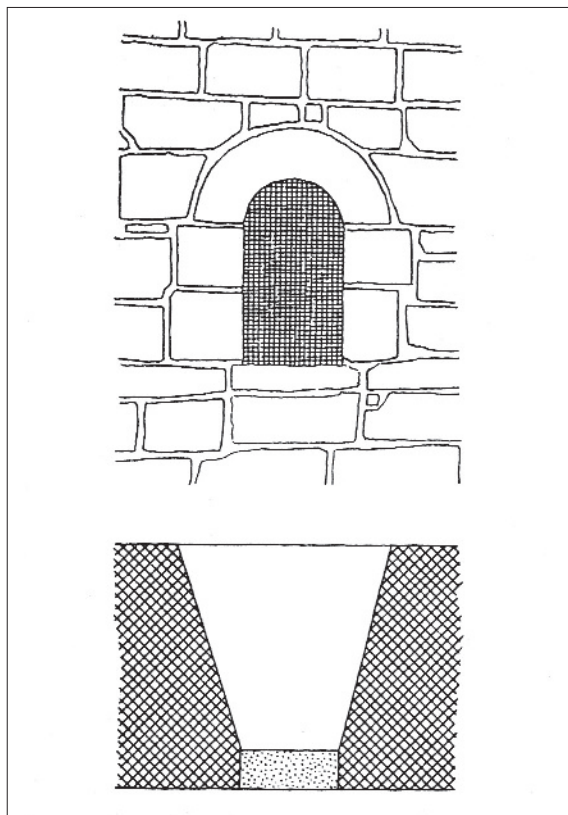
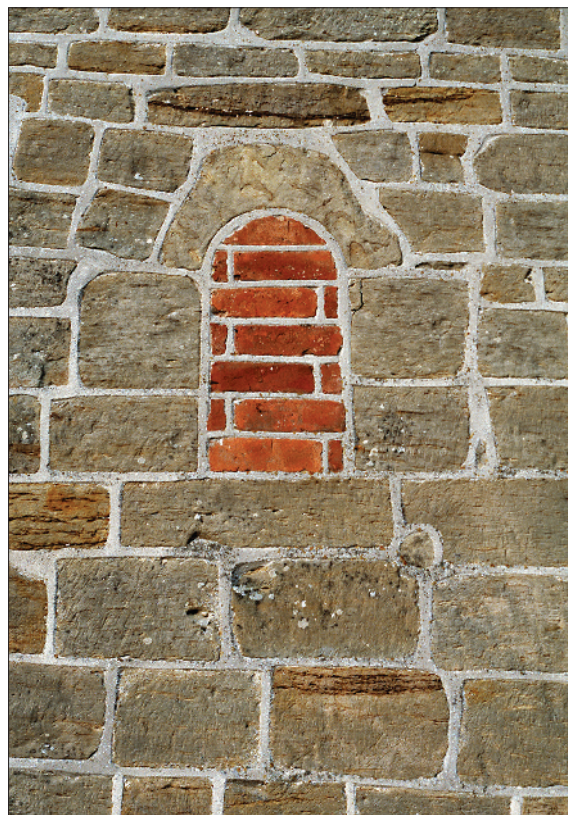
Fig. 3. Valby Kirke, opmåling med snit af korets østvindue (t.v.) samt udsnit af murværket med korets ligeledes tilmurede nordvindue (t.h.). Bemærk den betydelige forskel i stenenes farve samt deres mørke revner. Overalt ses mærker efter stenhuggerens pikhamre og mejsler (efter Danmarks Kirker; foto forfatteren).

*Valby Church, northern Zealand, details of chancel (author's photo).*

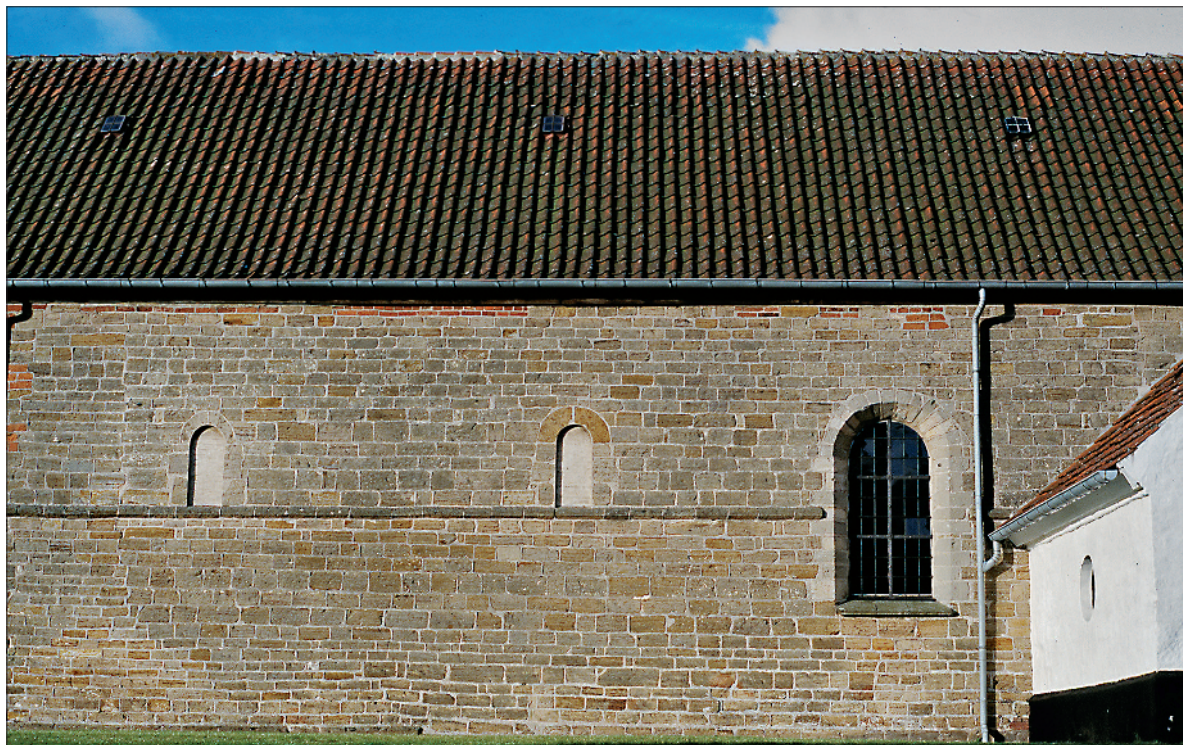
Fig. 4. Vejby Kirke, skibets nordmur med to enkeltsmigede vinduer og gennemløbende murbånd ved deres underkant. Bemærk her en dominans af ret grå sten (foto forfatteren).

*Vejby Church, North Zealand, north wall of nave with single-splayed windows and string course (author's photo).*

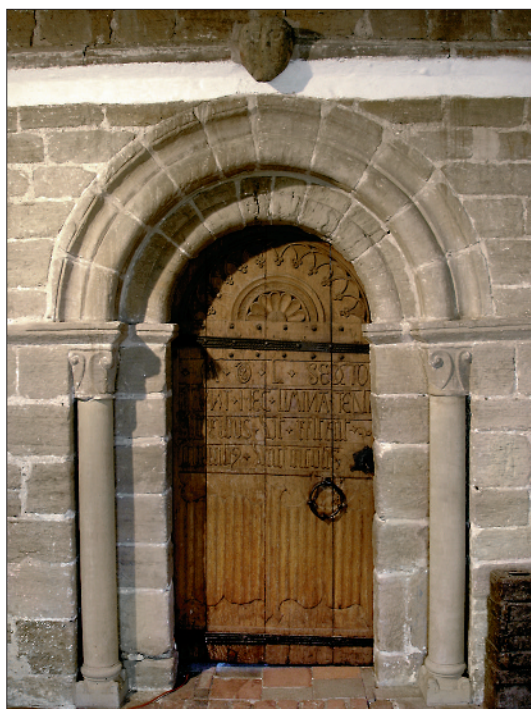
Fig. 5. Sydportal i Vejby Kirke, en søjleportal med volutkapitæler og rigt profileret bueslag. Dørfløjen er fra 1556 og har latinsk indskrift: »1556 gøres disse templets tærskler med døre for at modstå alle (djæve)klør« (foto forfatteren).

*Vejby Church, south doorway with columns, volute capitals and bearded man's head above (author's photo).*

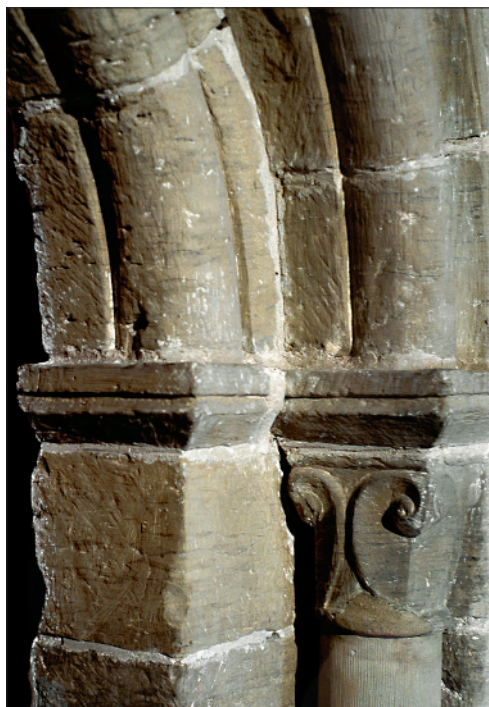
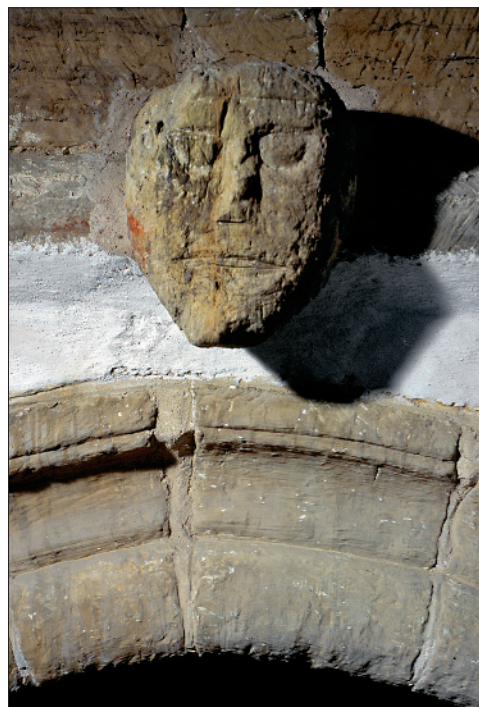
Fig. 6-7. Detaljer af Vejby kirkes sydportal. Til venstre ka-pitæl og bueslag. Til højre et mandshoved (ca. 30 cm højt), der springer frem over portalen. Måske skal det opfattes som et Kristushoved i overensstemmelse med Jesu ord: »Jeg er døren, om nogen går ind gennem mig, skal han blive frelst...« (Joh. 10,9). En fals om hårranden antyder, at hovedet kan have båret en løs krone (af forgyldt træ?) (foto forfatteren).

*Vejby Church, south doorway, details (author's photo).*

havde således apsis (dokumenteret arkæologisk), og i vest findes underdelen til et oprindeligt tårn, der har åbnet sig mod skibet med to arkader og et galleri i overetagen. Usædvanlig velbevaret er skibet, der er smykket af et murbånd i højde med vinduernes sålbænke (fig. 4), og som har en sjældent prægtig sydportal (fig. 5). Dens to frisøjler er fornyede, men deres kapitæler (søjlehoveder) er i behold med to volutter ('snøller'), der viser, at det fjerne forbillede har været et romersk kapitæl (fig. 6). Bueslaget er rigt profileret og portalen krones – på murbåndet lige oven over – af et stort og groft udhugget mandshoved (fig. 7) (DK Frborg Amt, 1280 ff.).

3. Disse tanker står i modsætning til overvejelserne i DK Frborg Amt, s. 1288 f., hvor man forsøger at knytte kirkerne til et bygningsmiljø i Roskilde. Som baggrund tjener rillen i Vejby Kirkes dækplade (jfr. fig. 6), der kendes tilsvarende fra Vor Frue Kirke i Roskilde.

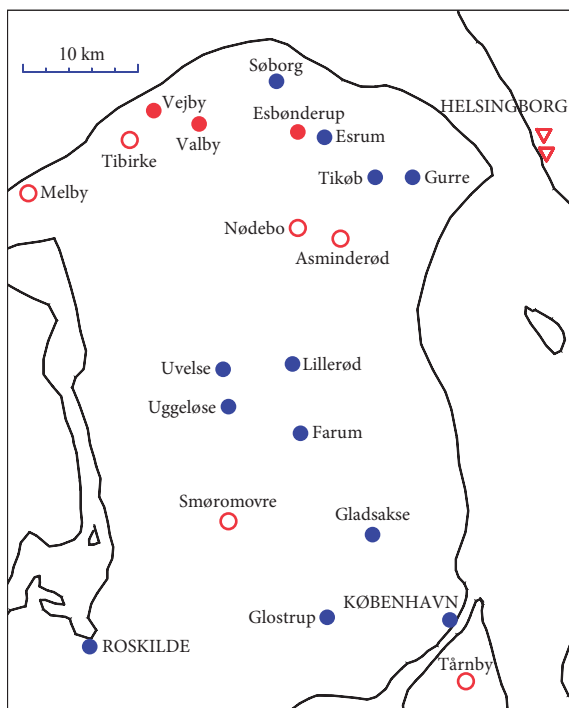
Fig. 8. Det nordsjællandske område med angivelse af: ▽ Stenbrud for Helsingborg-sandsten. – ● Kirker, der helt eller for en stor del er opført af Helsingborg-sandsten. – ○ Kirker med Helsingborg-sandsten som supplerende bygemateriale. – ● Byer, borge og kirker hvorfra der kendes bygningsdetaljer, gravsten og døbefonte af Høør-sandsten. (Rentegnet efter Nyborg 2008).

Map of North Zealand indicating: ▽ Quarries for Helsingborg sandstone. – ● Churches entirely or mostly built of Helsingborg sandstone. – ○ Churches with Helsingborg sandstone as supplementary material. – ● Towns, castles and churches with dressed stone, tombstones and baptismal fonts of sandstone from Høør. (Redrawn after Nyborg 2008).

Samme sten er også anvendt i andre kirker på det nordlige Sjælland (fig. 8), mest som et supplement til markstenen og brugt som hjørnekvadre og i indfatningen af døre og vinduer. Man har med andre ord benyttet den fine og letformelige sten til at løfte granitbyggeriets standard. I Melby er et antal af stenene brugt som hjørnekæder i skibets østhjørner (DK Frborg Amt, 1612), mens ca. 25 sten i Tårnby på Amager nu sidder spredt i det sengotiske kor og må stamme fra det oprindelige (DK Kbh. Amt, 286). I Asminderød er det norddørens karme, der er sat af de gulbrune sandsten, lige som et tilstødende vindue (DK Frborg Amt, 760 ff.).

It can be demonstrated that stone from here was used in several churches north of Copenhagen in Scania's old sister province Zealand (fig. 8). The most important are the two neighbouring churches of Valby and Vejby on the north coast of the island, which were built entirely in the Scanian stone, and which exhibit clear Anglo-Norman stylistic features otherwise rare in Denmark. Both churches have single-splayed windows, accompanied in Vejby by a string course level with the lower edge (figs 2-4). And the south door of Vejby Church has volute capitals (figs 5 & 6), whose Anglo-Norman type seems to suggest a dating of the church building to the decades around 1100.

This presumption is also borne out by the maps (figs 8 & 9), which show Helsingborg as a centre for a stone industry

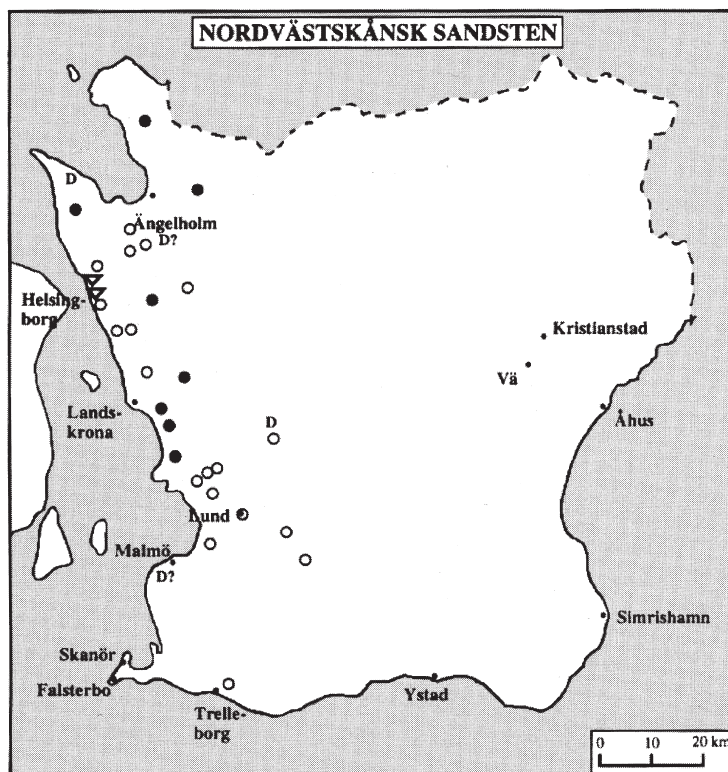
Fig. 9. Udbredelsen af Helsingborg-sandsten i skånske kirker. Trekkanter viser stenbrud, sorte kugler viser profilerede sten og cirkler viser almindelige bygningssten. D: Døbefont. (Efter Sundnér 1995).

*Distribution of Helsingborg sandstone in Scanian churches. Triangles: Quarries. Black spots: Dressed stone. Circles: Plain building stone. D: Baptismal font. (After Sundnér 1995).*

Kortet over skånske romanske kirker med registreret Helsingborg-sandsten (fig. 9) skelner mellem profilerede sten og uprofilerede sten (rene bygningssten) samt døbefonte. Derimod er det ikke anført, hvilke kirker, der er eller har været opført helt af sandsten, og hvilke, der blot rummer lidt sandsten som supplerende materiale. Begge

Vi må altså forestille os, at det i eller ved Helsingborg hovedsagelig har været regulære bygningssten, som er blevet produceret. Kortene (fig. 8-9) viser, at kirkerne med Helsingborg-sten i det væsentlige er kystnære, og at man derfor især må have baseret fragten på skibe. På Skånes kyster er man nået omkring Skåneøret ned i omegnen af Trelleborg, mens

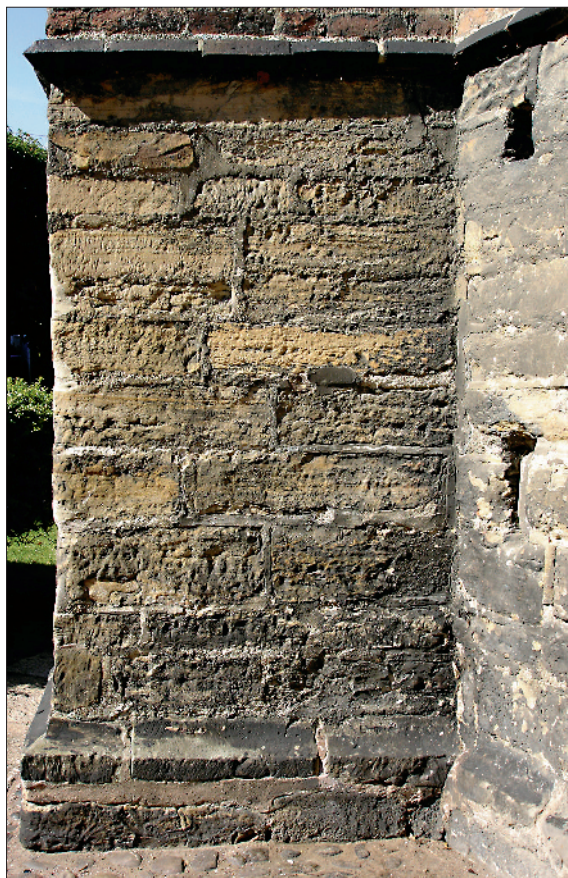
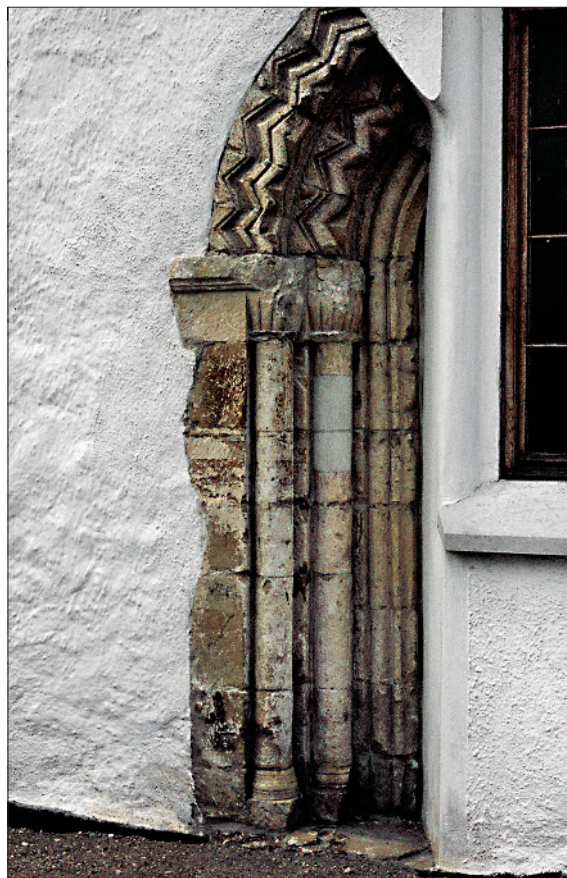
Fig. 10-11. Til venstre Helsingborg-sandsten fra Helsingborgs romanske Vor Frue kirke, nu genbrugt i den gotiske bykirke og i dag ret tilsødede. Til højre Saxtorp kirkes søjleportal med foldekapitæler og zigzag-bueslag (foto forfatteren).

*Helsingborg sandstone from the 12th century Church of Our Lady in Helsingborg, now re-used in the late medieval building (left). Saxtorp Church, south doorway with scalloped capitals and chevrons (right) (author's photo).*

The remains of a door in Saxtorp Church (fig. 11) are interesting for their Anglo-Norman features: scalloped capitals and arches with chevrons. These must be evidence that in Helsingborg there did in fact exist an architectural milieu that worked in the Anglo-Norman tradition. However, the insular construction features known from Scanian churches such as Saxtorp are clearly younger than those we have seen in Vejby (and Valby), i.e. from the mid-1100s. The architecture of the Vejby and Valby churches suggests that the Helsingborg stone industry went back as far as the time around 1100, and that this also goes for their Anglo-Norman building tradition. Another item of evidence points in the same direction. In Lund Cathedral the very earliest-used sandstone in the crypt is not from Höör, but from Helsingborg (and Köpinge). There is thus much to support the assumption that as early as c. 1100 fully loaded stone-bearing crafts could sail from Helsingborg to construction sites like those in Vejby and Valby.

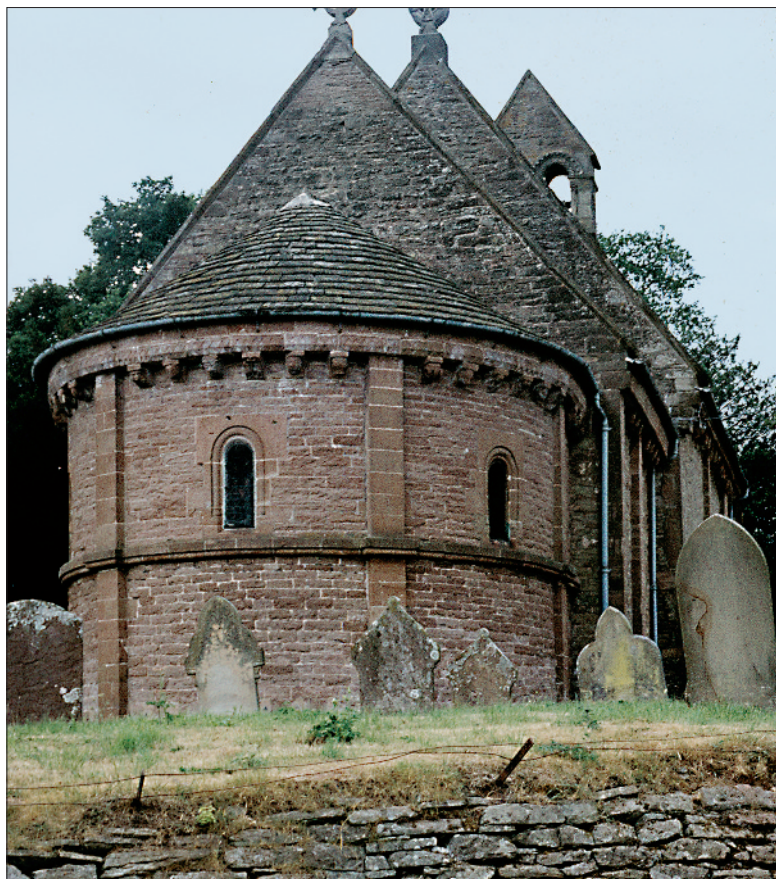
Fig. 12. Kilpeck Kirke i Herefordshire, England, med enkeltsmiget vindue og murbånd i højde med dets underkant. Nogenlunde sådan kan Vejby Kirkes forsvundne apsis have taget sig ud. Som det ses, har den lokale sandsten en særegen rød farve (foto forfatteren 1976).

*Kilpeck Church, Herefordshire, apse with single-splayed window and string course. The demolished apse in Vejby would have resembled this (author's photo).*
